Buvette et vestiaires du foot

**Parcelle n° 225
Bâtiment n° 473
Clos Libert
1424 Champagne**

Rapport de diagnostic des polluants de la construction avant travaux

Mars 2023

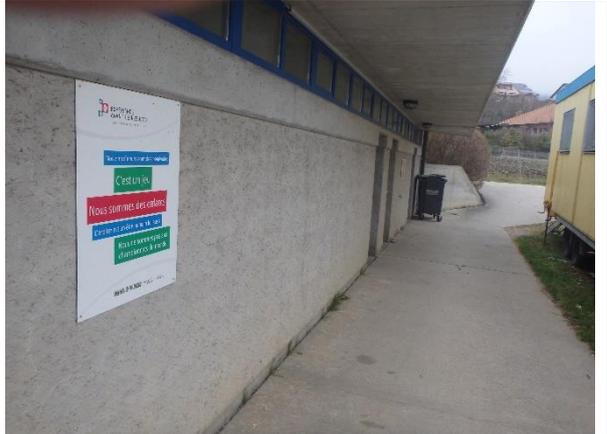
Fiche 6.1	Nature de l'échantillon	Localisation
Echantillon 1	Crépi gris (éch. composite)	Façades extérieures
Résultats de l'analyse

Aucune pollution détectée par le laboratoire		
Conclusions		
Pas de restriction.		
Degré d'urgence d'assainissement		
-

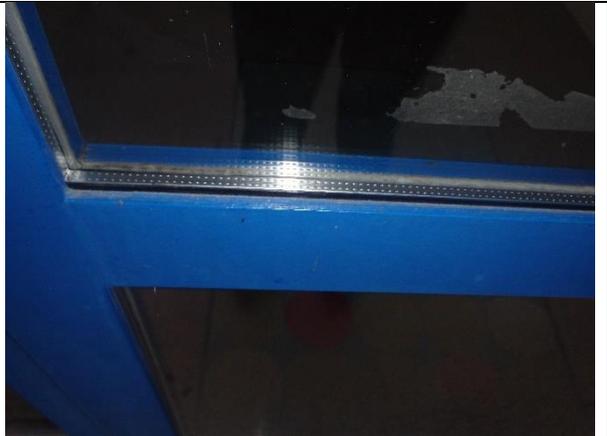
Fiche 6.2	Nature de l'échantillon	Localisation
Echantillon 2	Joints de fenêtre silicone	Façades extérieures, partout
Résultats de l'analyse

Non pollué sur avis de l'expert (Nature des matériaux)		
Conclusions		
Pas de restriction.		
Degré d'urgence d'assainissement		
-

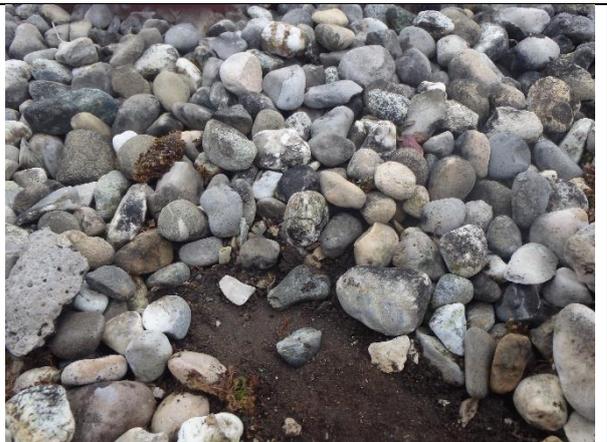
Fiche 6.3	Nature de l'échantillon	Localisation
Echantillon 3	Isolation bitumineuse	Toiture
Résultats de l'analyse

Aucune pollution détectée par le laboratoire		
Conclusions		
Pas de restriction.		
Degré d'urgence d'assainissement		
-

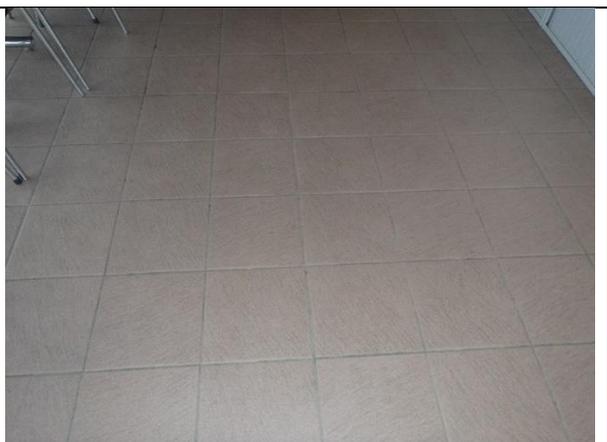
Fiche 6.4	Nature de l'échantillon	Localisation
Echantillon 4	Colle de carrelage beige foncé	Buvette
Résultats de l'analyse

Aucune pollution détectée par le laboratoire		
Conclusions		
Pas de restriction.		
Degré d'urgence d'assainissement		
-

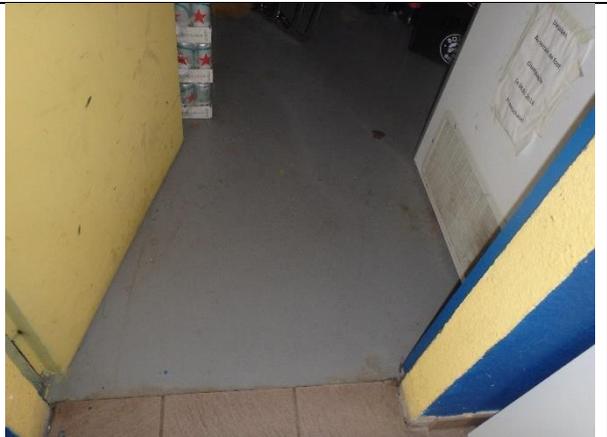
Fiche 6.5	Nature de l'échantillon	Localisation
Echantillon 5	Tous les matériaux (béton peint et brut)	Réserve buvette
Résultats de l'analyse

Non pollué sur avis de l'expert (Nature des matériaux)		
Conclusions		
Pas de restriction.		
Degré d'urgence d'assainissement		
-

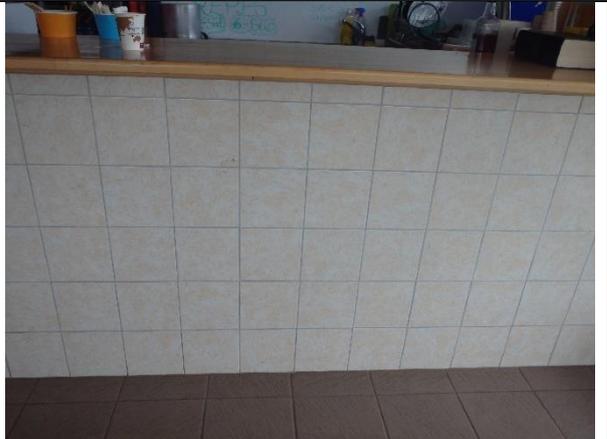
Fiche 6.6	Nature de l'échantillon	Localisation
Echantillon 6	Colle de faïence beige claire	Buvette
Résultats de l'analyse Aucune pollution détectée par le laboratoire

Conclusions Pas de restriction.		
Degré d'urgence d'assainissement -

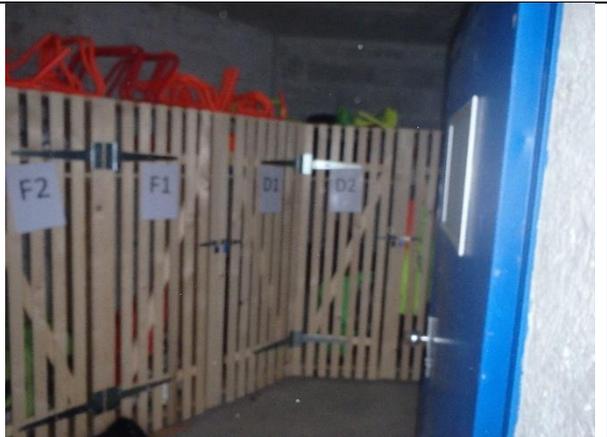
Fiche 6.7	Nature de l'échantillon	Localisation
Echantillon 7	Tous les matériaux (béton brut, bois, métal)	Local matériel
Résultats de l'analyse Non pollué sur avis de l'expert

Conclusions Pas de restriction.		
Degré d'urgence d'assainissement -

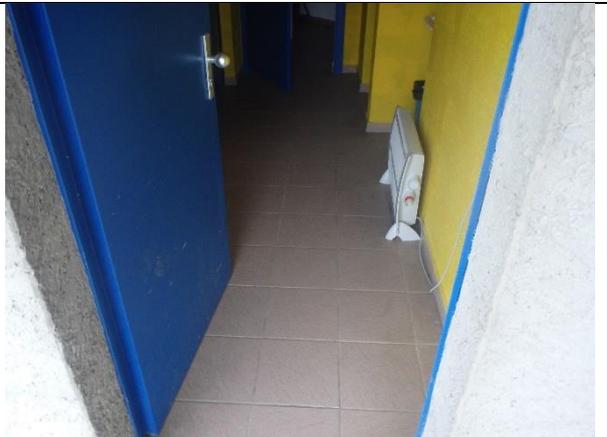
Fiche 6.8	Nature de l'échantillon	Localisation
Echantillon 8	Colle de carrelage beige foncé	WC buvette
Résultats de l'analyse Non pollué sur avis de l'expert (idem échantillon 4 car continuité directe)

Conclusions Pas de restriction.		
Degré d'urgence d'assainissement -

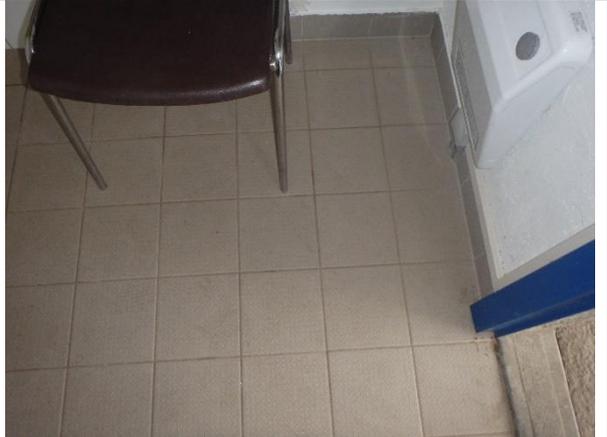
Fiche 6.9	Nature de l'échantillon	Localisation
Echantillon 9	Colle de carrelage brun	Vestiaire arbitre
Résultats de l'analyse

Aucune pollution détectée par le laboratoire		
Conclusions		
Pas de restriction.		
Degré d'urgence d'assainissement		
-

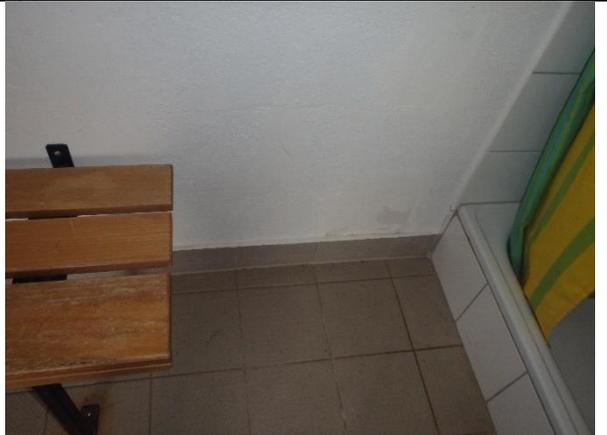
Fiche 6.10	Nature de l'échantillon	Localisation
Echantillon 10	Colle de plinthe brune	Vestiaire arbitre
Résultats de l'analyse

Aucune pollution détectée par le laboratoire		
Conclusions		
Pas de restriction.		
Degré d'urgence d'assainissement		
-

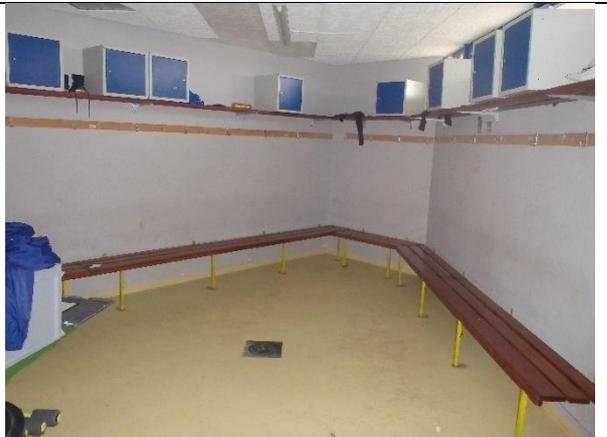
Fiche 6.11	Nature de l'échantillon	Localisation
Echantillon 12	Mur béton peint	Vestiaire Champagne
Résultats de l'analyse

Non pollué sur avis de l'expert (Nature des matériaux)		
Conclusions		
Pas de restriction.		
Degré d'urgence d'assainissement		
-

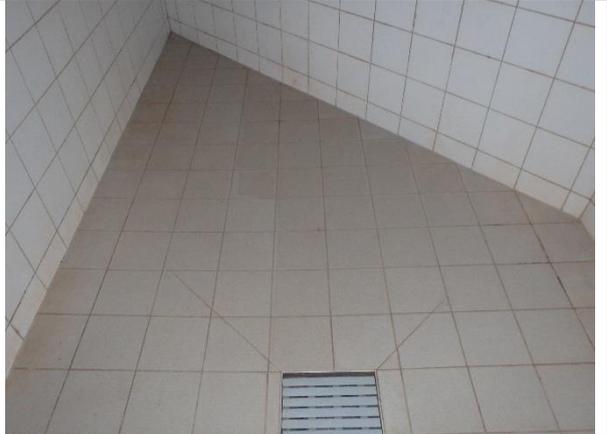
Fiche 6.12	Nature de l'échantillon	Localisation
Echantillon 13	Colle de carrelage gris	Vestiaire Champagne (douche)
Résultats de l'analyse

Aucune pollution détectée par le laboratoire		
Conclusions		
Pas de restriction.		
Degré d'urgence d'assainissement		
-

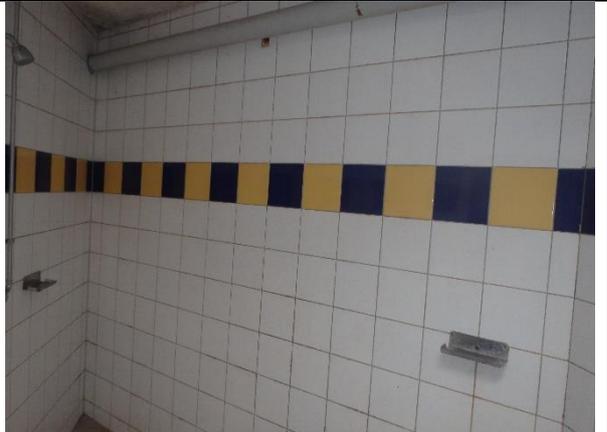
Fiche 6.13	Nature de l'échantillon	Localisation
Echantillon 14	Colle de faïence blanche	Vestiaire Champagne (douche)
Résultats de l'analyse

Aucune pollution détectée par le laboratoire		
Conclusions		
Pas de restriction.		
Degré d'urgence d'assainissement		
-

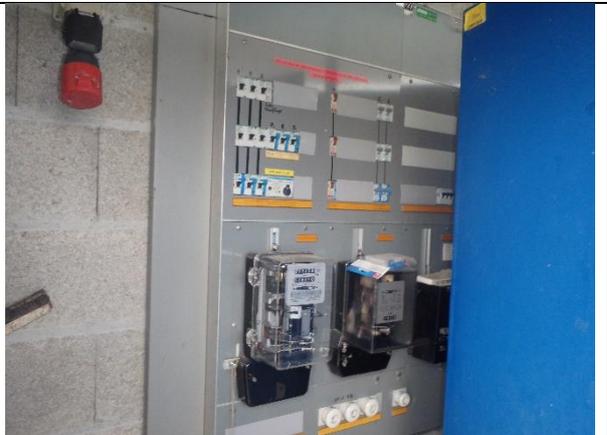
Fiche 6.14	Nature de l'échantillon	Localisation
Echantillon 40	Installation électrique, métal et plastique	Local électrique
Résultats de l'analyse

Non pollué sur avis de l'expert (Nature des matériaux)		
Conclusions		
Pas de restriction.		
Degré d'urgence d'assainissement		
-

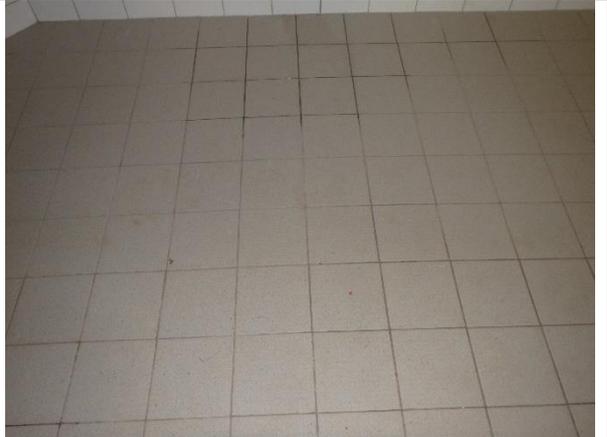
Fiche 6.15	Nature de l'échantillon	Localisation
Echantillon 41	Colle de carrelage beige	Vestiaire Visiteurs (douches)
Résultats de l'analyse

Aucune pollution détectée par le laboratoire		
Conclusions		
Pas de restriction.		
Degré d'urgence d'assainissement		
-

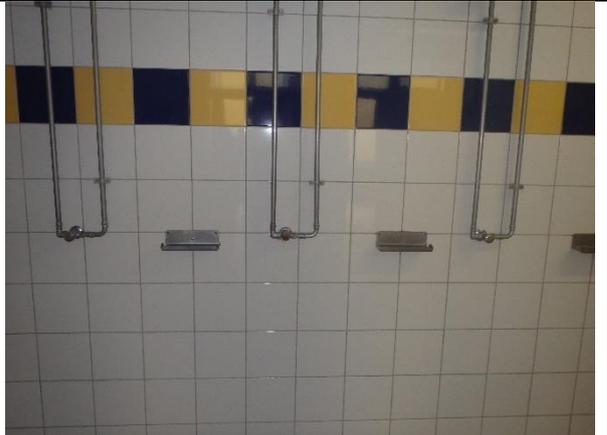
Fiche 6.16	Nature de l'échantillon	Localisation
Echantillon 42	Colle de faïence blanche	Vestiaire Visiteurs (douches)
Résultats de l'analyse

Aucune pollution détectée par le laboratoire		
Conclusions		
Pas de restriction.		
Degré d'urgence d'assainissement		
-

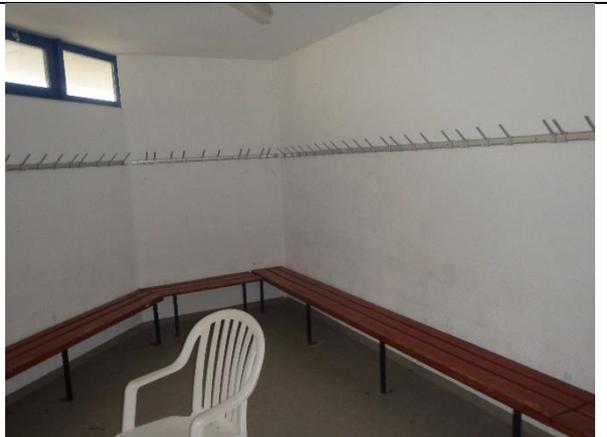
Fiche 6.17	Nature de l'échantillon	Localisation
Echantillon 43	Tous les matériaux (béton peint)	Vestiaires Visiteurs
Résultats de l'analyse

Non pollué sur avis de l'expert (Nature des matériaux)		
Conclusions		
Pas de restriction.		
Degré d'urgence d'assainissement		
-

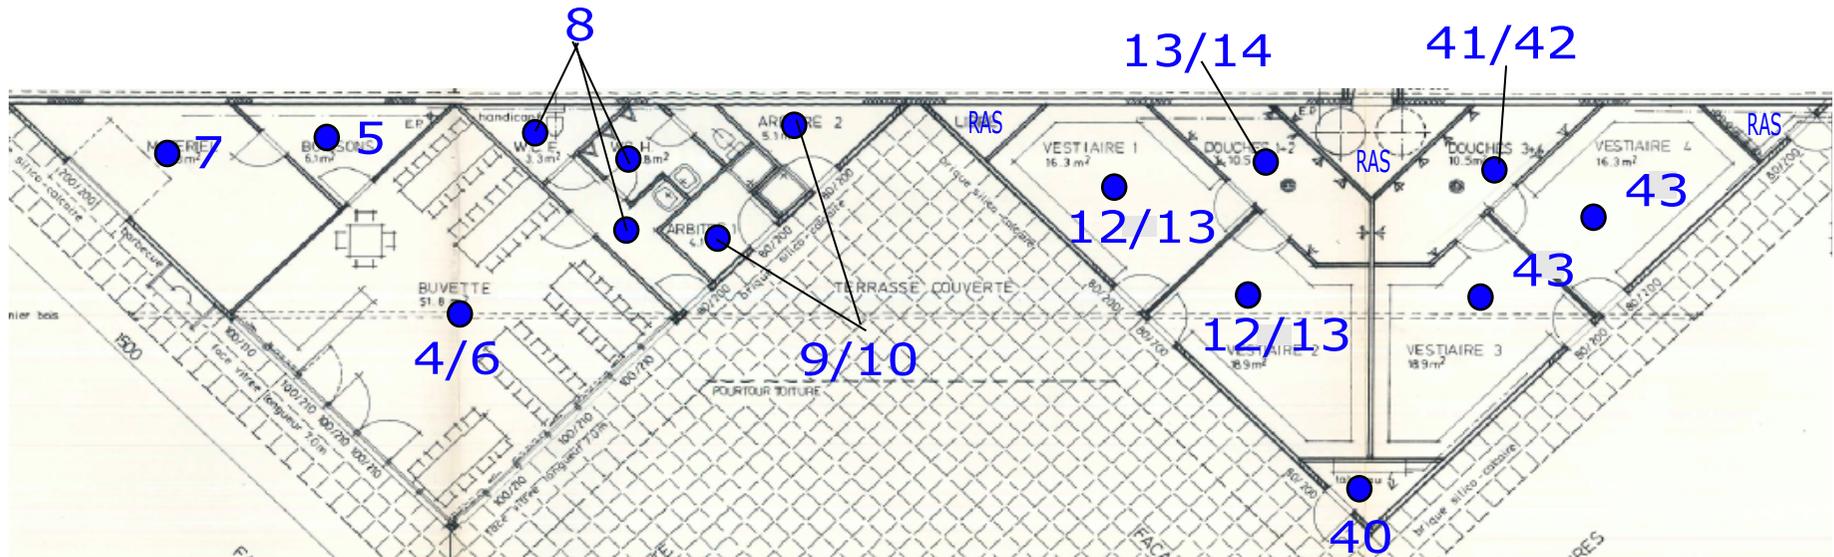
Annexe 2.1 : Localisation et résultats

- 1 crépi de façade
- 2 joint de fenêtre
- 3 étanchéité de toiture
